# Po co ta kompensacja?

PRZY POMIARZE GEOMETRII USTAWIENIA KÓŁ KOMPENSACJA BICIA OSIOWEGO OBRĘCZY JEST KONIECZNA WE WSZYSTKICH SYSTEMACH PRZODUJĄCYCH TECHNOLOGICZNIE FIRM, ALE ICH PRODUCENCI CZASEM TĄ PROCEDURĄ PRÓBUJĄ MANIPULOWAĆ

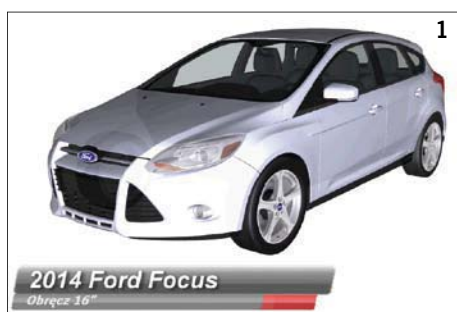
Praktyczne znaczenie kompensacji przeanalizujemy tutaj na przykładzie samochodu Ford Focus 2014 z 16-calowymi kołami (rys. 1). Samo zjawisko ewentualnego bicia osiowego obręczy można wykryć i zmierzyć różnymi przyrządami (dotykowymi i bezdotykowymi), w które są wyposażone zaawansowane wyważarki do kół. Na rys. 2 przedstawiono tradycyjny pomiar czujnikiem zegarowym. Zaznaczony na czerwono odcinek obwodu obręczy to strefa zabu-

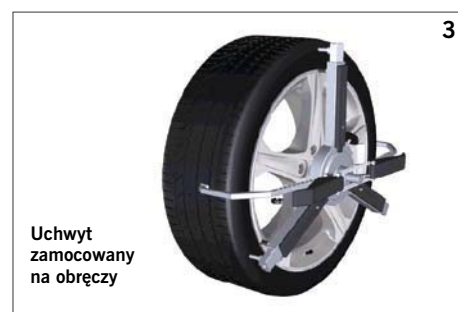
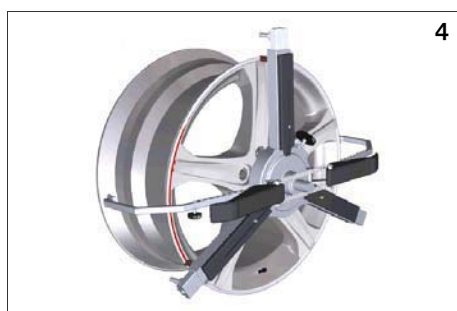
Kolejne ilustracje (rys. 3 i 4) przedstawiają typowy, trójramienny uchwyt głowicy pomiarowej, założony na koło tegoż Forda Focusa. Na drugiej z nich dla przejrzystości pominięto oponę, ponieważ nie wpływa ona na wyniki pomiarów. Następne rysunki (rys. 5, 6, 7) pokazują różnice odczytu kąta pochyle-

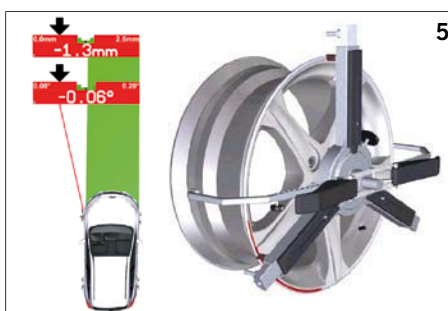
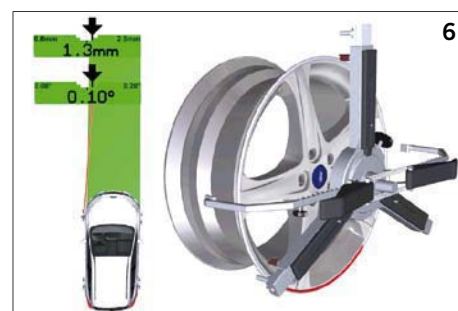
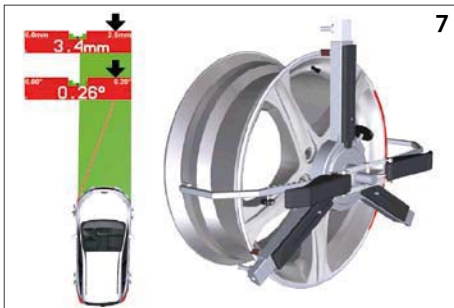
nia (PK) i jego zbieżności półówkowej, powodowane obracaniem koła podczas pomiaru.

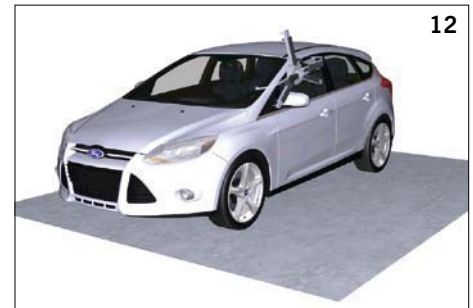
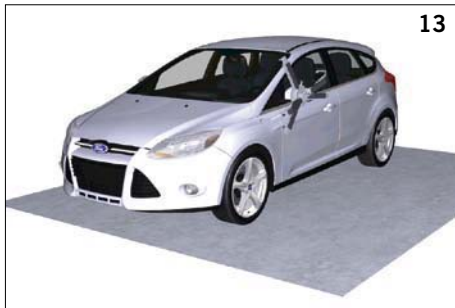
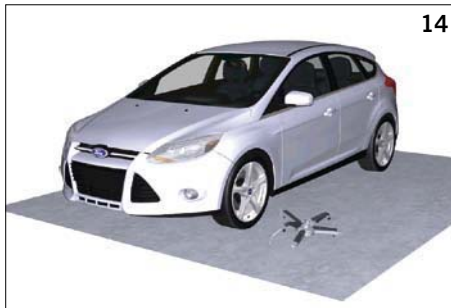
Sekwencja trzech kolejnych zdjęć (rys. 12, 13, 14) ilustruje fazy upadku uchwyty, który nie został zdjęty w porę z koła pojazdu opuszczającego stanowisko pomiarowe. Skutkiem takiego zdarzenia jest przeważnie odkształcenie co najmniej jednego ramienia mocującego, co wpływa na błąd następnych pomiarów (rys. 15, 16, 17), obliczony tu identycz-
